## GUERRA AÉREA SOBRE LAS MALVINAS, 1982

Dirección Editorial: Juan María Martínez  
Coordinación Editorial: Juan Ramón Azaola  
Supervisión y adaptación de la versión española: Javier de Benito  
Traducción: Carlos G. Antoranz  
Basado en la obra *Air War in the Falklands 1982*  
Publicada por primera vez en Gran Bretaña en 2001

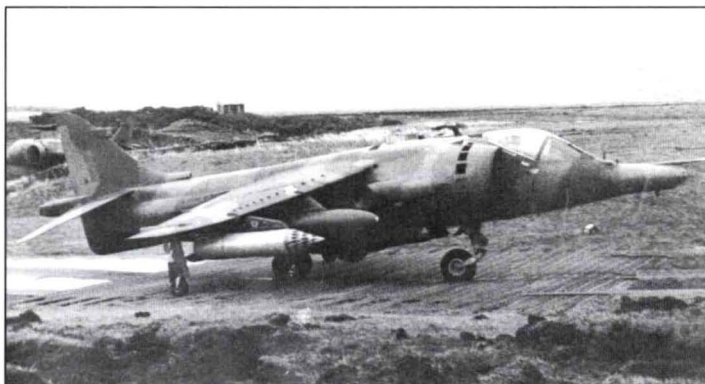
Sobre las planchas metálicas que forman la pista de aterrizaje improvisada sobre la blanda superficie de la isla Soledad (East Falkland), vemos un avión de apoyo próximo Harrier GR. Mk3 del 1<sup>er</sup> Sqn. de la RAF. Este aparato lleva depósitos suplementarios de combustible y lanzadores de cohetes no guiados aire-superficie de 68 mm SNEB. Junto con los disparos de sus cañones y sus bombas, estos cohetes eran las armas más importantes que portaban los Harrier, cuyo morro alargado albergaba un telémetro láser y un buscador de objetivos señalados que se empleaba para el lanzamiento de las bombas guiadas por láser, las cuales se utilizaron sólo en contadas ocasiones.

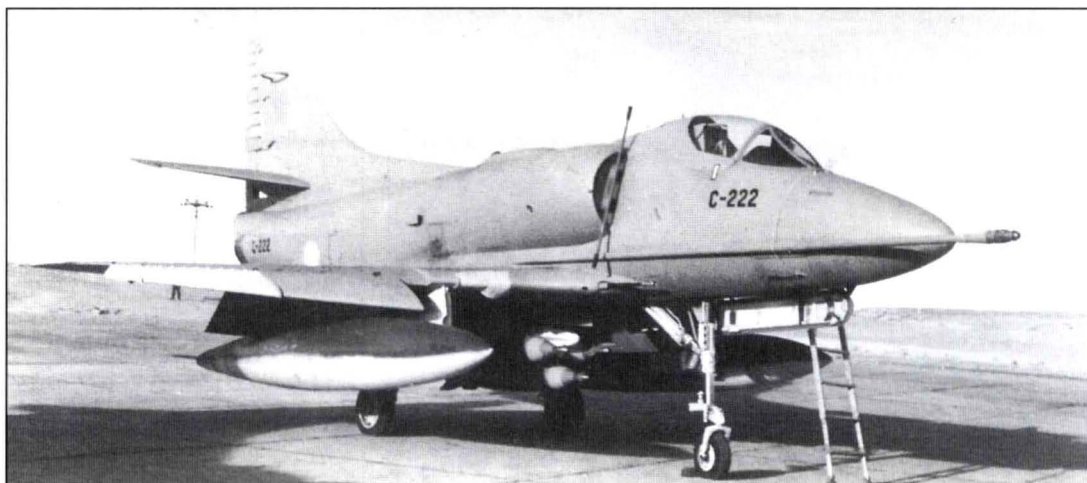
Aquí vemos armado con tres bombas MK 82 de 227 kg y con dos depósitos auxiliares de combustible desechables a este A-4B que fue entregado, después de haber pasado por extensas operaciones de mantenimiento, al Grupo 5 en Río Gallegos, que inicialmente voló con un esquema de color totalmente gris. El número de serie C-222 identifica a este aparato como uno de los 25 primeros aviones (del C-201 al C-225) adquiridos por la FAA en 1966. En 1970 fueron encargados 25 aviones de combate A-4B más (del C-226 al C-250) y un lote final de otros 25 A-4C (del C-251 al C-275) se encargó en 1975.

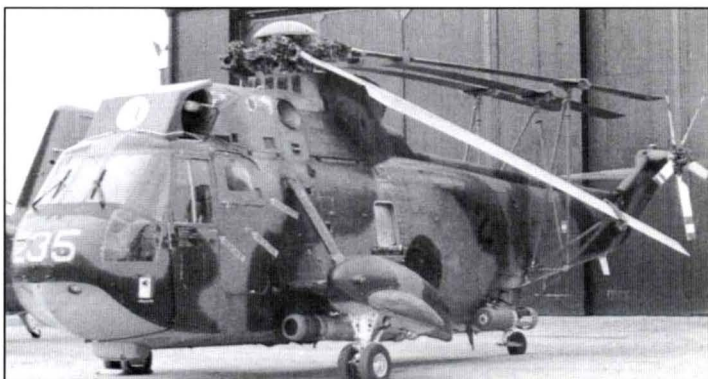
Helicópteros SH-3D argentinos participaron en la primera oleada de la invasión. Este era uno de los que se utilizaban para operaciones clandestinas y se le había aplicado un esquema general de pintura de camuflaje.

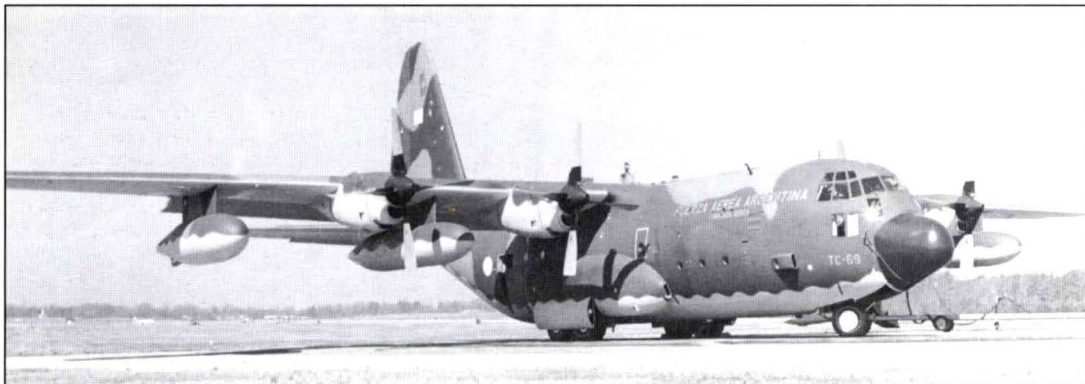
Con su robusto tren de aterrizaje y su capacidad de despegue y aterrizaje STOL en campaña, todas las variantes del C-130 (aquí vemos al primero de los dos aviones cisterna argentinos KC-130H) son capaces de aterrizar y despegar en pequeños aeródromos, cualquiera que sea el estado de sus pistas, y este factor fue de especial importancia para la FAA, cuyos aviones ayudaron a mantener el puente aéreo entre el continente y las unidades desplegadas en las Malvinas hasta los últimos días de la guerra.

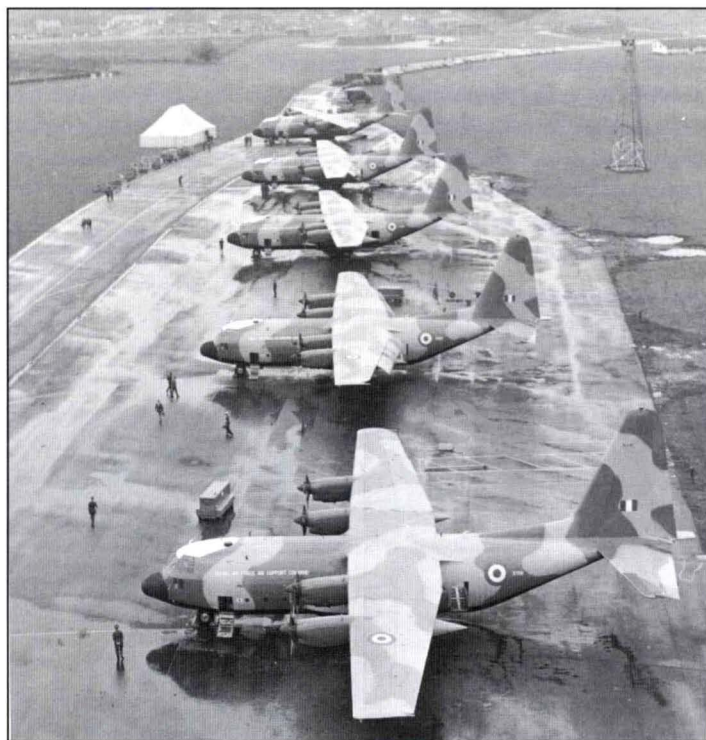
Los aviones cisterna con motor turbohélice Hércules constituyeron un eslabón de vital importancia para el rápido traslado de armas y equipos esenciales desde el Reino Unido a la isla Ascensión, y más adelante, cuando estos aparatos fueron equipados con mangueras de reabastecimiento en vuelo, a los buques de la Fuerza de Intervención en el Atlántico Sur frente a las islas Malvinas.

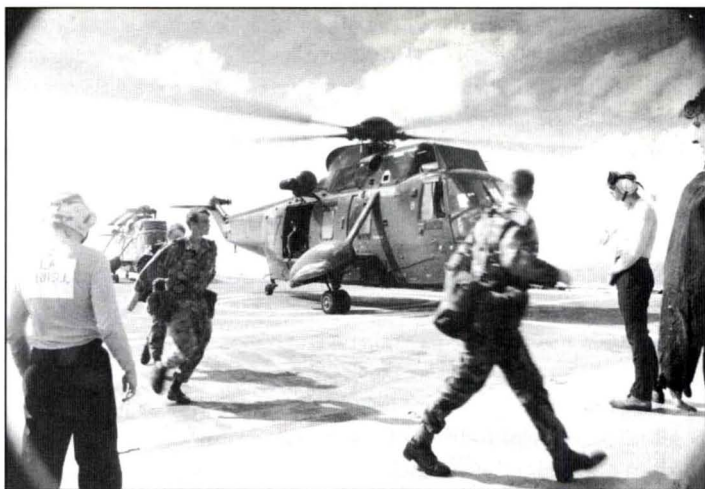
Tropas desembarcando de un helicóptero Sea King tras su llegada a bordo de un portaaviones. Aunque estaban originalmente diseñados para realizar misiones antisubmarinas autónomas, los Sea King resultaron un elemento de una importancia cada vez más vital para el éxito de la campaña en las islas Malvinas transportando personal, material y suministros.

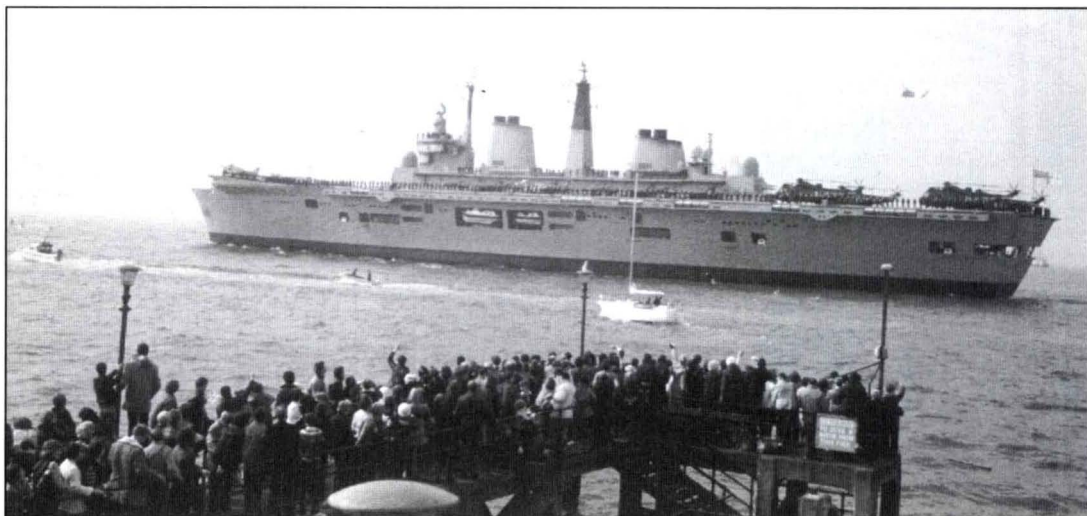
Con su tripulación formada sobre la cubierta de vuelo, el portaaviones ligero HMS *Invincible* pone rumbo hacia el Canal de la Mancha tras zarpar del puerto de Portsmouth el 5 de abril. Sobre su cubierta de vuelo se distingue un avión de combate Sea Harrier FRS.Mk 1 y cuatro helicópteros HAS.Mk 5.

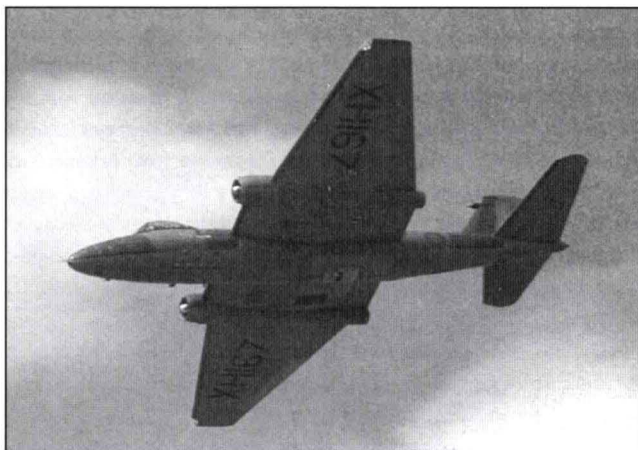
Los aviones de reconocimiento Canberra PR. Mk 9 que se cree que operaban desde la base aérea chilena de Punta Arenas eran aparatos del 59° Escuadrón, equipados con un sistema de exploración por barrido lineal infrarrojo Texas Instruments.

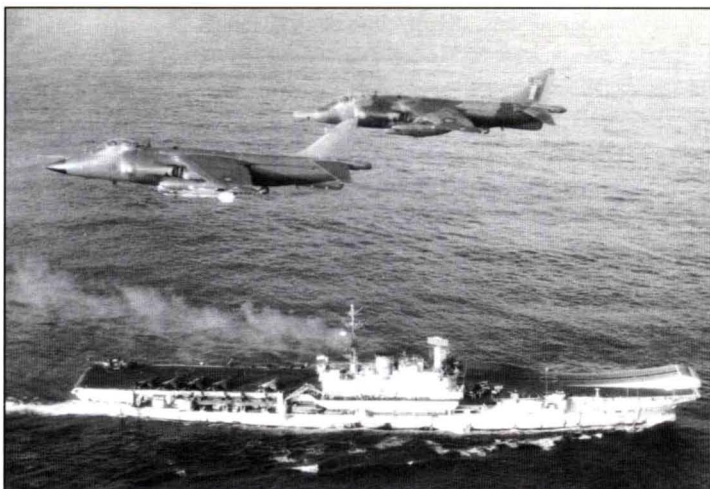
Un Sea Harrier FRS.Mk 1 (en primer plano) y un Harrier GR. MK 3 fotografiados sobre el portaaviones HMS *Hermes* que navega por el Atlántico Sur.

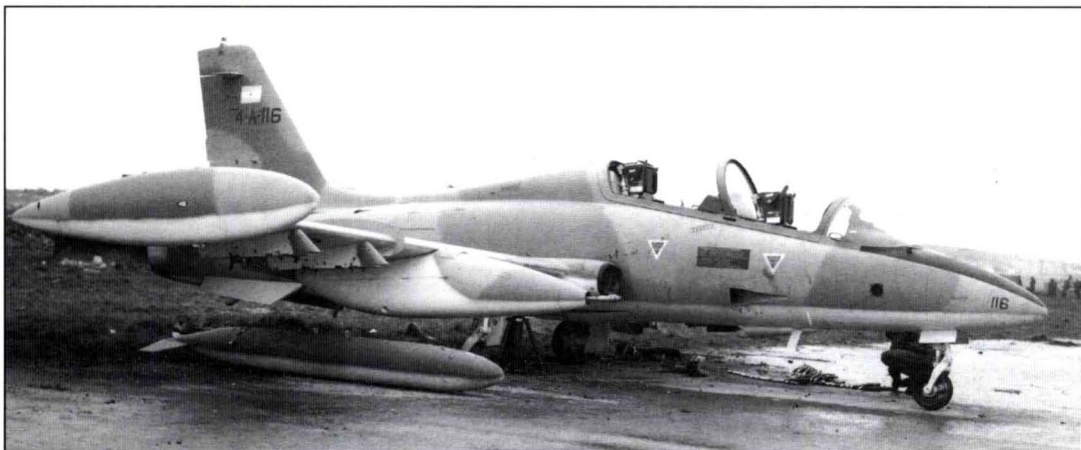
El 4-A-116(0767) fue el sexto de los 10 entrenadores avanzados y aviones de ataque ligeros MB-339A que el CANA había encargado a Aermacchi en 1980 para ser entregados en 1981. Estos aviones fueron utilizados por la 1ª Escuadrilla de Ataque, pero resultaron ineficaces en la campaña de las Malvinas.

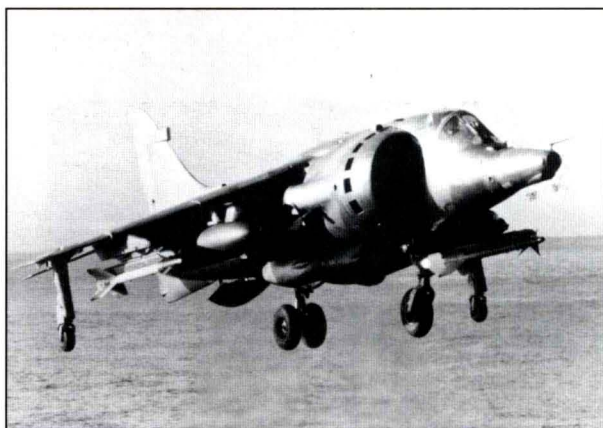
**El Harrier GR.Mk3 no estaba en general equipado para llevar misiles aire-aire, pero los aviones del escuadrón N° 1 desplegado en las Malvinas se adaptaron para transportar misiles Sidewinder y mejorar su autodefensa. Además de los dos Sidewinder y de los dos depósitos auxiliares bajo su ala, este Harrier lleva también dos cañones fijos de tiro a vanguardia Aden de 30 mm en una pareja de pods en paralelo bajo el fuselaje, entre las dos unidades del tren de aterrizaje principal**

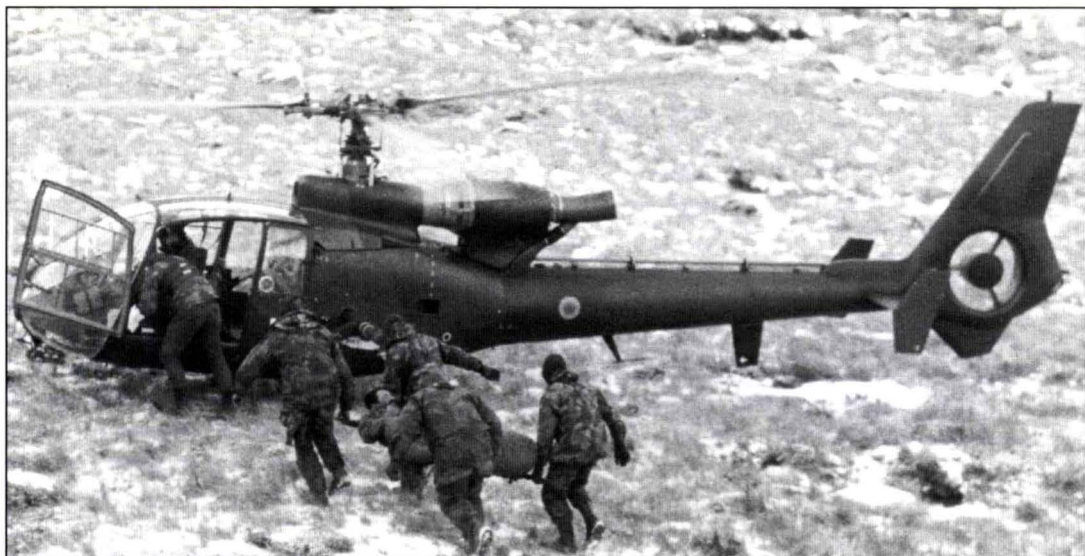
**Estaba previsto que los helicópteros ligeros Gazelle AH.Mk 1 realizaran misiones de exploración y de ataque con armas ligeras en apoyo de las tropas desembarcadas en la isla Soledad, así como para ser empleados para la evacuación de bajas, como se ve en la fotografía, pero este modelo tenía la limitación de su ligera estructura y de que su motor tenía una sola turbina, lo cual lo hacía vulnerable al fuego terrestre de armas portátiles.**

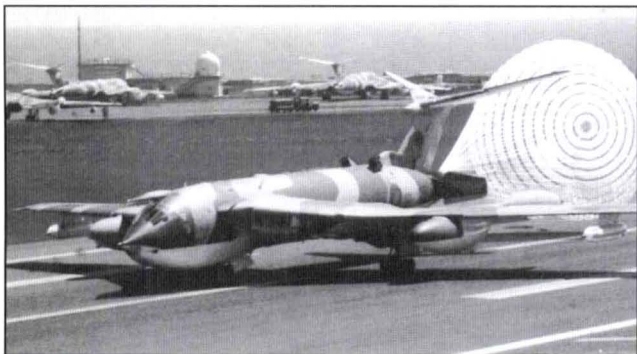
Las salidas de larga distancia realizadas desde la isla Ascensión a las islas Malvinas habrían sido imposibles sin la ayuda de los aviones cisterna Victor K.Mk 2 de los escuadrones 55 y 57. Una típica misión *Black Buck* requería 10 salidas de los aviones cisterna (para repostar en vuelo a cinco bombarderos Vulcan) en la fase de ida y dos o tres salidas (para el reabastecimiento de un Vulcan) en la fase de regreso.

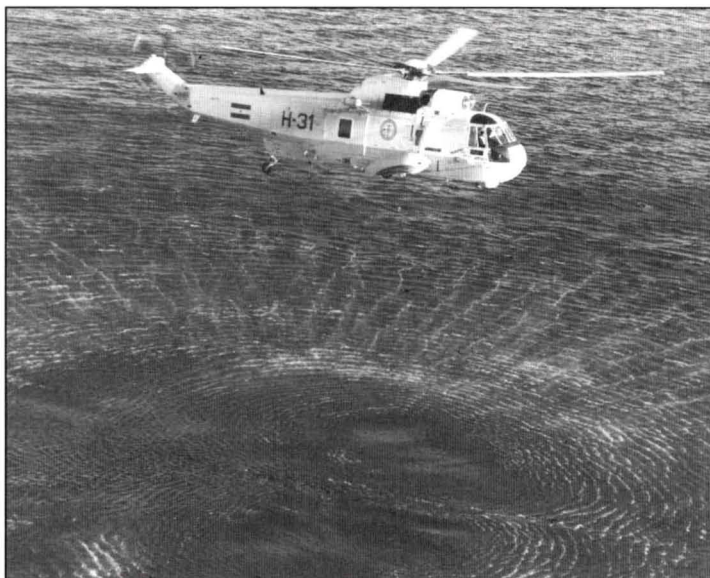
El equivalente en el CANA del helicóptero antisubmarino Westland Sea King era el Sikorsky S-61D-4 Sea King. Un lote inicial de cuatro de estos helicópteros fue entregado para utilización puramente naval, mientras que un quinto aparato fue terminado con un interior para transporte de personalidades. El H-31 (o con mayor propiedad el 4-H-31) fue el primero de estos helicópteros puramente navales, y durante la Guerra de las Malvinas fue utilizado por la 2ª Escuadrilla de Helicópteros para prestar servicio embarcado y desde tierra.
